PENDAMPINGAN PEKERJAAN PENINGGIAN JALAN ANANG SYA'RANI SEBAGAI UPAYA PENANGGULANGAN BANJIR DI WILAYAH RAWAN GENANGAN DI KABUPATEN BANJAR

Abstract

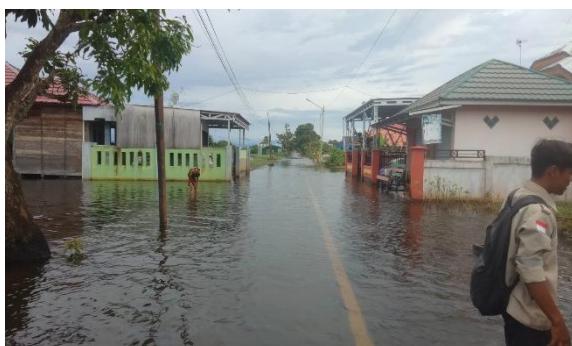
Gambar 1. Kondisi genangan jalan Anang Sya'rani saat curah hujan tinggi

Namun demikian, dalam beberapa tahun terakhir, kondisi Jalan Anang Sya'rani kerap mengalami genangan banjir, terutama saat musim hujan. Hal ini disebabkan oleh elevasi jalan yang relatif rendah dibandingkan dengan lingkungan sekitarnya, yang menyebabkan air hujan maupun limpasan dari wilayah sekitar mudah menggenangi badan jalan (Banjarmasin Post, 2022). Genangan yang terjadi secara berulang menyebabkan kerusakan fisik pada badan jalan, seperti retakan, lubang, hingga terputusnya jalur transportasi saat kedalaman genangan mencapai tingkat ekstrem. Kondisi tersebut tidak hanya mengganggu aksesibilitas masyarakat secara umum, tetapi juga menghambat aktivitas ziarah dan menimbulkan risiko keselamatan bagi pengguna jalan.

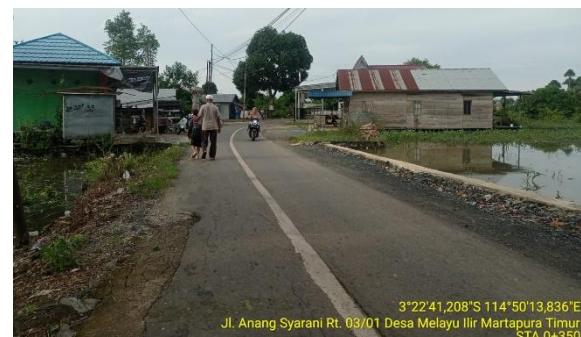
Gambar 2. Kerusakan jalan akibat kikisan genangan banjir

dan perbaikan jalan melalui metode berlapis yang sesuai dengan standar teknis. Proses ini mencakup penambahan Lapisan Pondasi Bawah (LPB) dan Lapisan Pondasi Atas (LPA) sebagai pondasi perkerasan jalan, kemudian dilanjutkan dengan pengaspalan menggunakan lapisan aus HRS-WC (Hot Rolled Sheet-Wearing Course) sebagaimana tercantum dalam Spesifikasi Umum Bina Marga 2018 (Kementerian PUPR, 2018). Untuk memastikan stabilitas jalan, dilakukan pula pengecoran bahu jalan sebagai pengunci agar tidak mudah terkikis dari sisi samping.

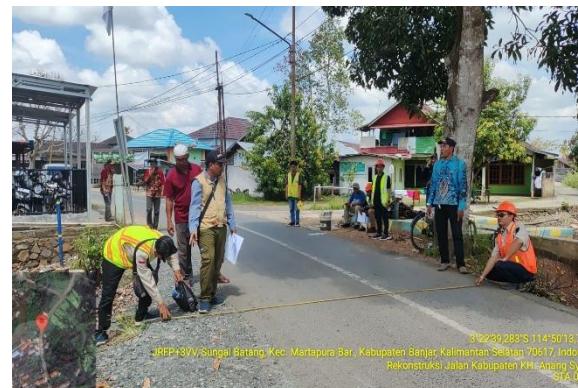
Gambar 3. Persiapan pekerjaan peninggian

Tahapan awal dimulai dengan kegiatan persiapan lapangan, yang meliputi survei kondisi eksisting jalan dan penentuan elevasi peninggian yang dibutuhkan. Kegiatan ini mencakup pengukuran dimensi jalan, identifikasi titik-titik rawan genangan, serta perhitungan ketinggian ideal untuk peninggian agar bebas dari risiko banjir. Selain itu, dilakukan pula pembersihan area jalan dari material tidak stabil, sampah, dan sisa-sisa konstruksi lama yang dapat mengganggu proses pembangunan.

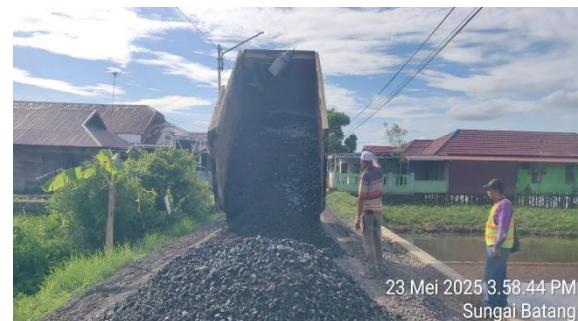
Gambar 4. Pengamparan LPA

Tahap selanjutnya adalah pelaksanaan peninggian jalan, yang merupakan inti dari kegiatan. Proses konstruksi dilakukan secara berlapis dimulai dari pemasangan Lapisan Pondasi Bawah (LPB) dengan material bergradiasi yang dipadatkan secara bertahap menggunakan alat berat untuk menciptakan dasar yang stabil. Setelah itu, dilanjutkan dengan pemasangan Lapisan Pondasi Atas (LPA) sebagai dasar perkerasan yang lebih kuat dan rata, yang juga dipadatkan hingga mencapai kepadatan maksimal sesuai spesifikasi. Lapisan berikutnya adalah penghamparan aspal menggunakan jenis Hot Rolled Sheet – Wearing Course (HRS-WC), yang dikenal tahan terhadap beban lalu lintas dan pengaruh cuaca. Proses pengaspalan dilakukan dengan memperhatikan suhu kerja, ketebalan, dan teknik pemadatan yang sesuai standar teknis.

Setelah perencanaan selesai, dilakukan mobilisasi alat berat dan pengadaan material konstruksi seperti agregat untuk LPB dan LPA, aspal HRS-WC, serta beton untuk pengecoran bahan jalan. Tahapan inti kegiatan dilaksanakan dengan pemasangan LPB dan LPA sebagai pondasi utama jalan yang dipadatkan secara berlapis hingga mencapai elevasi desain. Setelah itu, dilakukan penghamparan lapisan HRS-WC sebagai permukaan akhir jalan. Pengawasan dilakukan secara ketat pada suhu penghamparan dan ketebalan aspal untuk memastikan kualitas hasil akhir. Di bagian sisi jalan, pengecoran bahan jalan dilakukan untuk menjaga kestabilan struktur dan mencegah pergeseran atau kikisan akibat tekanan air.

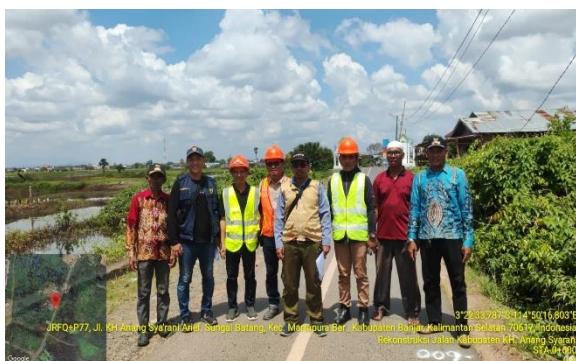
Gambar 6. Akhir Pekerjaan

Setelah pekerjaan fisik selesai, dilakukan evaluasi dan monitoring terhadap hasil pelaksanaan. Setiap tahapan pekerjaan diawasi secara teknis, mulai dari pengukuran elevasi akhir, pengujian kepadatan, hingga pengujian mutu material. Selain itu, dilakukan pula pemantauan lapangan pasca-pekerjaan untuk memastikan tidak terjadi genangan kembali serta menerima umpan balik dari masyarakat sekitar. Hasil evaluasi menunjukkan bahwa jalan yang telah ditinggikan secara signifikan lebih tahan terhadap genangan air dan memberikan kenyamanan serta keamanan lebih baik bagi pengguna jalan. Dengan demikian, kegiatan ini telah memberikan kontribusi nyata dalam meningkatkan kualitas infrastruktur dan pelayanan publik di wilayah tersebut.

Dari hasil evaluasi, diketahui bahwa peninggian jalan telah memberikan dampak signifikan terhadap peningkatan fungsi dan ketahanan jalan. Tidak ditemukan lagi genangan pada ruas jalan yang telah ditinggikan meskipun curah hujan cukup tinggi. Hal ini membuktikan bahwa perhitungan elevasi dan kualitas pekerjaan konstruksi telah memenuhi standar yang diperlukan untuk mengatasi masalah banjir lokal di wilayah tersebut.
